Studio SOLAR ANALISIS della propria abitazione

Studentesse: Gallo e Trinca

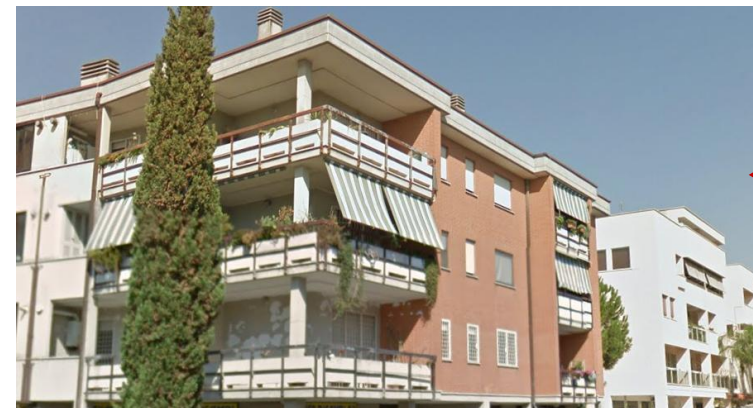
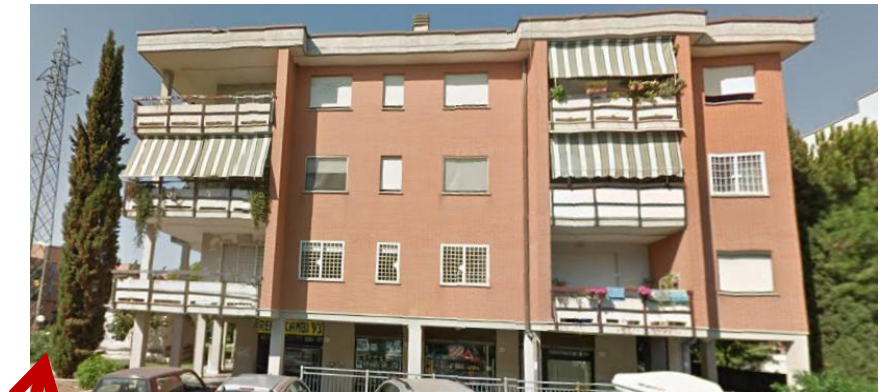
Questa mostrata nelle fotografie è la facciata esposta a nord - est per via della buona manutenzione del manufatto sono riscontrabili criticità, alterazioni dell'aspetto della facciata fatta eccezione per il deterioramento del rivestimento dei parapetti dei balconi del primo ed ultimo piano a causa degli agenti atmosferici (pioggia, sole ect.) agenti sulla superficie.

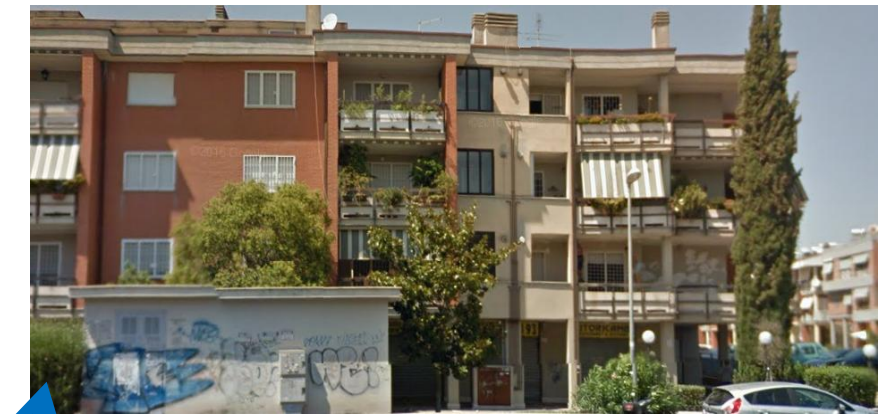
Questa mostrata nelle fotografie è la facciata esposta a sud - est anche su questo fronte il manufatto appare in buone condizioni. Fanno eccezione solo delle aree dove è caduto l'intonaco di finitura della parete ed è stato fatto un semplice intervento di chiusura della mancanza senza ritinteggiare da cui deriva quindi la differenza di superficie che si presenta come con delle macchie. È ben evidente come gli aggetti dei volumi architettonici producano ombre sulla facciata.
